令和7年度

重大労災事故速報（No. 1）

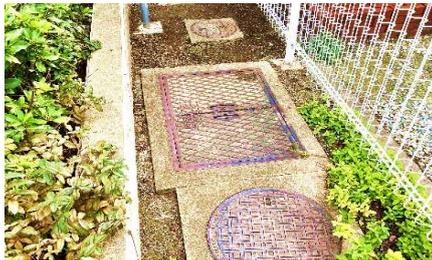
事故発生日時・天候	令和 7 年 4 月 8 日 (火) 午前 0 時 0 分頃 天候 晴
事故発生場所 (国・県道等の別)	福岡県福岡市博多区 警備業務対象施設敷地内
当事者	被災警備員
事故の概要	<p>当事者は、同僚警備員とともに、警備業務対象施設において、施設警備業務に従事していた。</p> <p>当事者は、単独での定時巡回中、付帯業務である、敷地内の量水器メーターの検針作業を行うため、地面に設置された鋳物の蓋（観音開き）の片方を手で引き開け、右手で支えながら中途半端な体勢で検針しようとしたところ、右手が滑り、支えていた蓋が閉じ、左手指先が蓋と蓋の隙間に挟まったもの。</p> <p>当事者は、強い痛みと出血で勤務困難になったことから、同僚警備員に連絡の上、タクシーで近隣の夜間救急病院を受診し縫合処置等を受けるとともに、勤務終了後には専門の外科病院で受診した結果、「左中指挫滅創・汚染創、左中指皮下異物、左環指挫創、左中指・環指末節骨骨折」により全治1～2ヶ月と診断された。</p>
現場略図	<p>【量水器メーターの設置状況等】</p> <div style="display: flex; justify-content: space-around;"> <div style="text-align: center;"> <p>閉鎖状態</p>

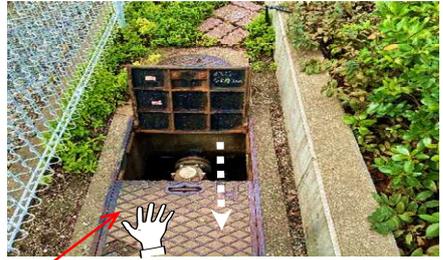
</div> <div style="text-align: center;"> <p>被災時の状態</p>

</div> </div> <p style="text-align: center; color: red;">左手の位置</p> <p>※鋳物の蓋のサイズ「重さ約15kg、大きさ58cm×44cm」</p>
教訓事項	<ol style="list-style-type: none"> 本来であれば蓋を全開放した状態で安全に検針するべきであったが、当事者は半開きの状態で作業していた。 普段から行っている巡回・点検箇所であっても警戒心を持ち、また自己の体力等を過信せず、慎重かつ基本に徹した手順で行動する。 単独で業務を行う場合は、通常以上に緊張感を持って対応する。

今後の対策	<ol style="list-style-type: none"> 本事故及び教訓事項を関係者に周知するとともに、同様の事故が発生しないように再発防止教育を行う。 当該施設の危険箇所マップを作成し、上記発生場所も「挟まれ危険箇所」として各勤務員に事故防止の注意を促していたが、本事故発生の結果を踏まえ、基本に徹した安全管理を推進し、労災事故防止の意識付けを図る。
備考
